EL PUENTE DE HIERRO DE CASTEJON

Por Fernando Fernandez Sanz.

**En su día fue el de mayor longitud de la red ferroviaria española.
El río causó importantes problemas a su estructura en varias ocasiones**

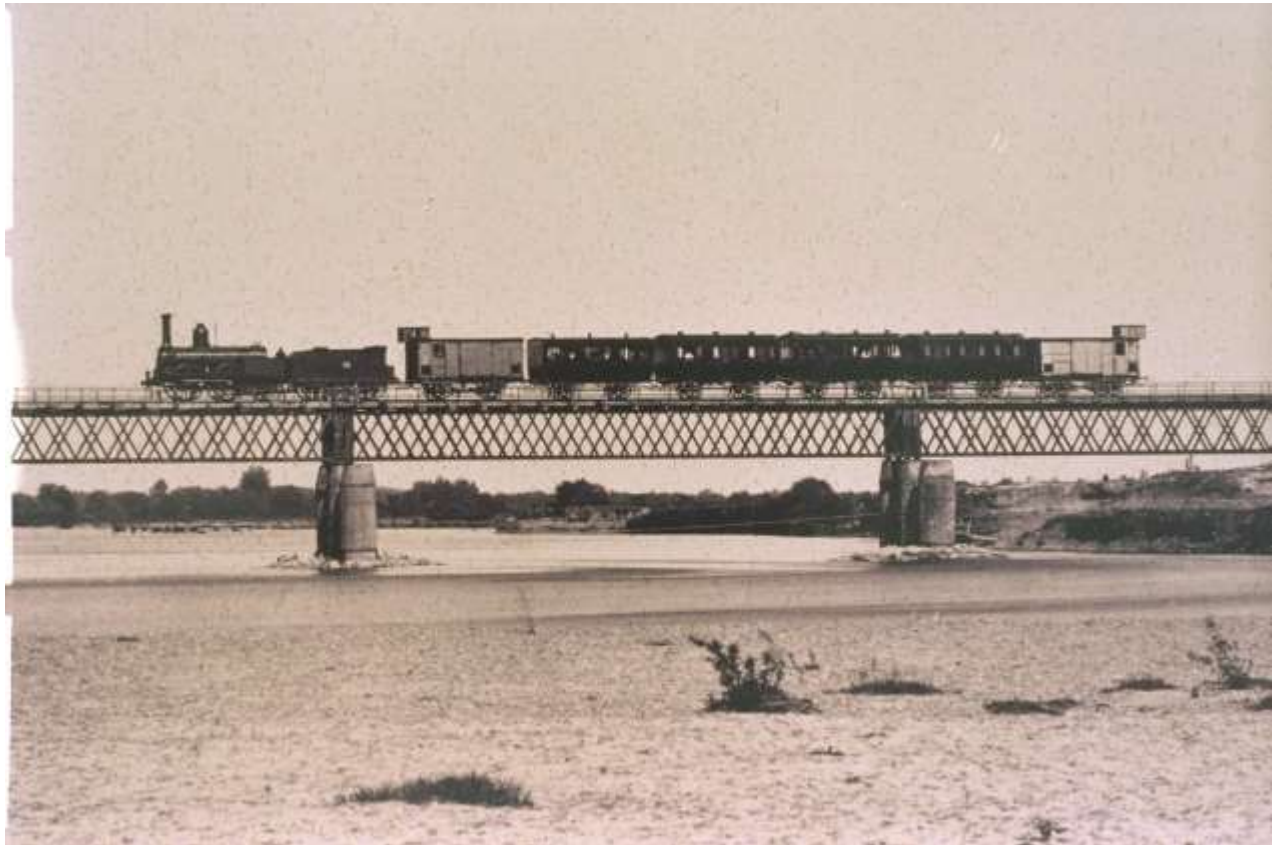
La imagen que ofrecemos abriendo esta información corresponde al primitivo puente de hierro sobre el Ebro que construyó la compañía del ferrocarril de Zaragoza a Pamplona a principios de los años 60 del pasado siglo. La magnífica vista del puente y el tren situado en él, la convierten sin duda en una de las mejores fotos históricas ferroviarias del siglo XIX. Realizada en 1866 o 1867 por Martínez Sánchez, entonces socio del fotógrafo francés Laurent, con destino al álbum que la Dirección General de Obras Públicas presentaría en el pabellón español de la exposición universal de París de 1867, esta instantánea nos ha permitido además identificar a una de las locomotoras de vapor de la serie 1 a 5 de la citada compañía de las que no existía hasta ahora testimonio gráfico. Por ello, merece la pena contar las circunstancias de este hallazgo y del puente de hierro que fue en su día el de mayor longitud de la red ferroviaria española.

Fue fabricada por la casa francesa Ouillins por pedido en 1860 de la firma Parent & Schaken que entonces actuó como contratista. Hasta la fecha no hemos podido localizar los números de fábrica de este primer lote de cinco máquinas del total de 15 que constituyeron las locomotoras de viajeros del Zaragoza - Pamplona, pero sí sabemos que formaron la serie 1 a 5 (como demuestra este último número dibujado en el costado del tender), y era del tipo 0 - 2 - 1 Tenían cilindros interiores y un diámetro de rueda motora de 1.850 milímetros, realmente considerable y demostrativo de que eran máquinas exclusivamente para trenes de viajeros. Así lo confirma también la imagen reproducida en la que el tren aparece formado por un furgón delantero, tres coches de viajeros y un furgón trasero en el que aplicando una lupa al negativo, se deduce la rotulación D - 27 y las siglas Z. P., iniciales de la compañía del ferrocarril Zaragoza - Pamplona.

En cuanto a los coches, todos eran de primera clase, pero uno de ellos llevaba cuatro portezuelas y los tres restantes solo tres.

El primitivo puente de hierro de Castejón estaba formado por 21 tramos metálicos de 31 metros de luz, lo que sumaba una longitud total de 641 metros, mientras el de la ciudad de Zaragoza que, aguas abajo, unía las líneas del Zaragoza - Pamplona y la de Zaragoza- Barcelona, solo medía 240 metros, Ello se explica porque el río en Castejón, que ya lleva un gran caudal, tras recibir los importantes afluentes de su orilla izquierda - Ega, Arga y Aragón, hacen al Ebro varón, dice un refrán de la tierra - discurre por una amplia vega, frecuentemente inundada por las crecidas. Por ello, los ingenieros construyeron el puente por todo el lecho de avenidas. La fotografía que reproducimos nos indica también que el cauce normal del río abarcaba solo tres de los 21 tramos, lo que se descubre comprobando con lupa que en esos tres tramos los pilares cilíndricos sobre los que se apoyan los tramos son tres; es decir estaban preparados para recibir la doble vía, mientras el resto de los tramos, situados en la parte más fácil del lecho de avenidas, solo se apoyan en dos cilindros, o sea únicamente se había previsto en ellos una vía.

En cuanto al puente de hierro, su estructura era la común en los tendidos de la época: solo se empleaba mampostería en los estribos de ambas orillas, mientras las columnas de sostenimiento de los tramos en el lecho del río eran de fundición. Unos kilómetros más arriba se construyó sobre el río Aragón otro puente de iguales características, aunque de solo 450 metros divididos en 16 tramos metálicos, longitud también respetable. El primer problema que se planteó al puente se originó durante la crecida del río en la primavera del año 1870. Hubo que reforzar las pilas con muros de sostenimiento e iniciar el revestimiento del talud a lo largo de los 120 metros del terraplén sobre el que se asentaba la -vía, una vez cruzado el puente, y que era socavado por las crecidas del Ebro. Aquel aviso fue solo un preámbulo de lo que ocurriría después. En el invierno de 1870 a 1871 se produjeron nuevas crecidas durante las cuales el agua alcanzó niveles desconocidos, según pone de manifiesto la Memoria de la compañía del año 1872. La primera pila de la orilla izquierda, hacía donde había variado el curso del río, fue removida casi por completo por la corriente, que además abrió una brecha de más de cien metros en el terraplén de salida del puente, extendiéndose las aguas sobre una superficie de dos kilómetros y medio. La circulación quedó interrumpida y los trabajos para reparar los daños se prolongaron durante 26 días.
